Parede Exterior – Eflorescências

APARECIMENTO DE MANCHAS ESBRANQUIÇADAS NAS JUNTAS DE UMA PAREDE EM ALVENARIA À VISTA

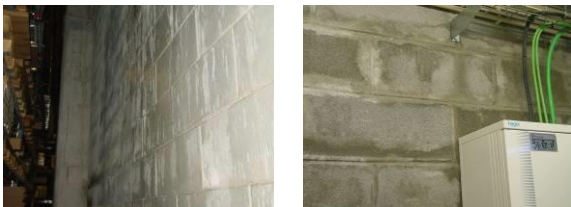
As juntas de argamassa dos blocos da parede interior de um edifício industrial apresentavam manchas esbranquiçadas, alterando o aspecto estético pretendido.

As manchas de cor branca observadas correspondiam a depósitos de uma substância que apresentava grande dureza.

Refira-se também que se observaram indícios de infiltrações de água através das juntas.

Constatou-se ainda que as manchas de cor branca eram de carbonato de cálcio. A sua remoção era possível com uma solução de ácido clorídrico diluído a 10%.

Quer as juntas entre blocos quer os próprios blocos são constituídos à base de ligantes hidráulicos. Durante a reacção de presa dos cimentos há libertação de cal devido à hidratação dos sais minerais e silicatos de cal contidos no clinker.

Quando os materiais que constituem as paredes são atravessados por fortes quantidades de água, a cal que é solúvel em água, é transportada para o exterior da parede durante o processo de transferência de humidade.

Uma vez em contacto com o exterior, a cal combina-se com o dióxido de carbono da atmosfera, originando a formação de carbonato de cálcio, que constituía as manchas observadas.

Este fenómeno ocorre principalmente quando a argamassa é aplicada por tempos frios e húmidos. Nestas circunstâncias, o tempo de secagem é mais demorado e a água de amassadura em excesso possibilita o transporte de cal para a superfície.

- Remoção dos depósitos de carbonato de cálcio (eflorescências) escovando a parede com grande cuidado e aplicando produtos específicos existentes no mercado ou uma solução de ácido clorídrico diluído a 10%;
- Seria vantajoso a impermeabilização da parede pelo exterior através da aplicação de um hidrófugo de superfície incolor que penetra nos poros e exerce a sua acção repelente por via química, não criando uma superfície contínua que impeça as trocas de vapor.
