## Um Contributo para a Sistematização do Conhecimento da Patologia da Construção em Portugal – [www.patorreb.com](http://www.patorreb.com)

**Resumo:** Muito embora haja uma preocupação crescente com a qualidade da construção, verifica-se que os edifícios construídos nos últimos anos não apresentam a qualidade e a durabilidade esperada. A falta de sistematização da informação origina erros e patologias repetidos múltiplas vezes. O Grupo de Estudos da Patologia da Construção – PATORREB desenvolveu um catálogo de Patologias on-line, constituído por um conjunto de Fichas que incluem a descrição da patologia, sondagens e medidas para sua interpretação, causas e soluções possíveis de reparação. Esta comunicação apresenta o trabalho desenvolvido evidenciando fichas de patologia associadas ao comportamento de argamassas.

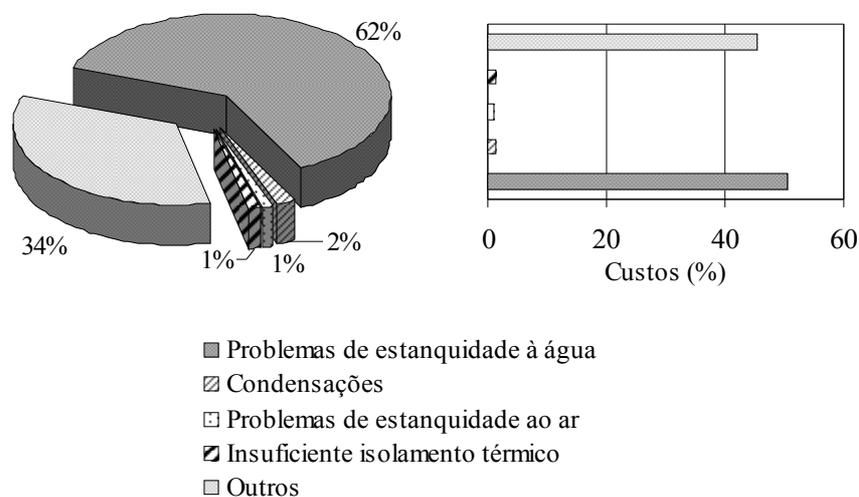
Figura 1 – Distribuição dos sinistros analisados e do custo dos trabalhos de reparação de danos em função das principais patologias

As coberturas e as fachadas são os elementos mais afectados pelas patologias, atingindo no seu conjunto 54% dos sinistros declarados. As patologias mais frequentes estão definidas na Figura 1, correspondendo 62% dos casos a problemas de estanquidade à água da envolvente dos edifícios. Na Figura 2 apresentam-se as principais causas que estiveram na origem dos problemas analisados, sendo os defeitos de execução claramente predominantes.

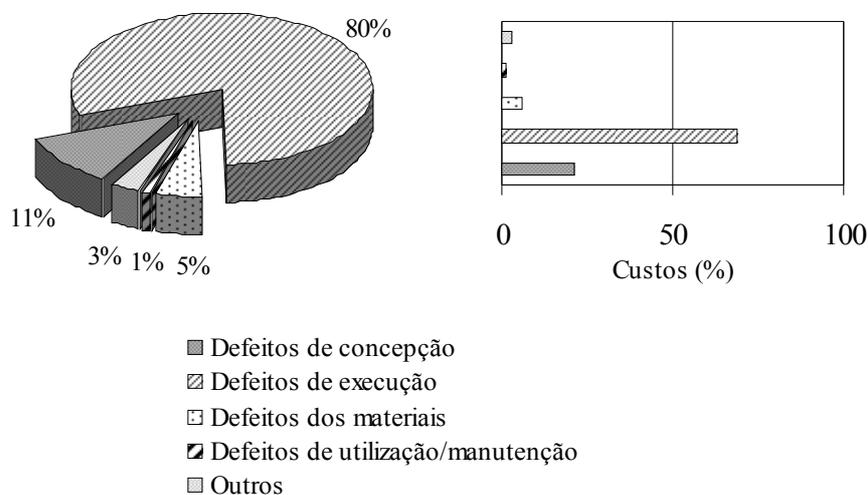
Figura 2 – Distribuição dos sinistros analisados e do custo dos trabalhos de reparação de danos em função das principais causas das patologias

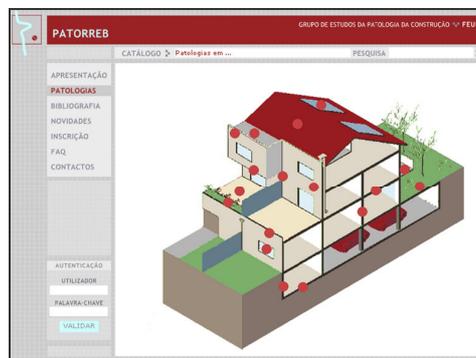
Figura 4 – Organização do site www.patorreb.com

No site procede-se, fundamentalmente, à divulgação de um catálogo constituído por um conjunto de fichas de patologia. As fichas encontram-se agrupadas em função do elemento construtivo no qual se manifestou o problema (Figura 4).

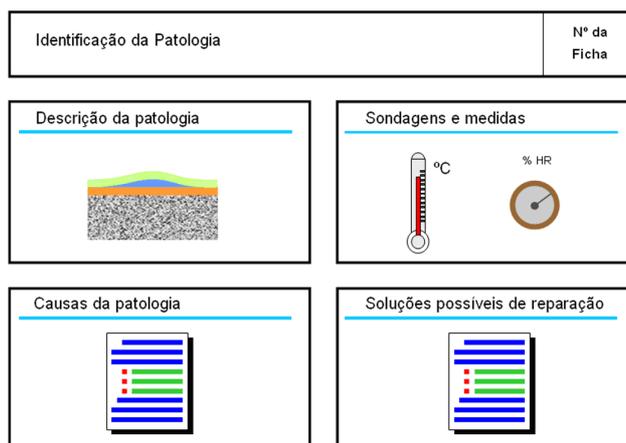
Figura 5 – Modelo tipo das “fichas de patologia”

A informação está organizada de acordo com os seguintes campos (Figura 5): Identificação da patologia; Descrição da patologia; Sondagens e medidas; Causas da patologia; Soluções possíveis de reparação.

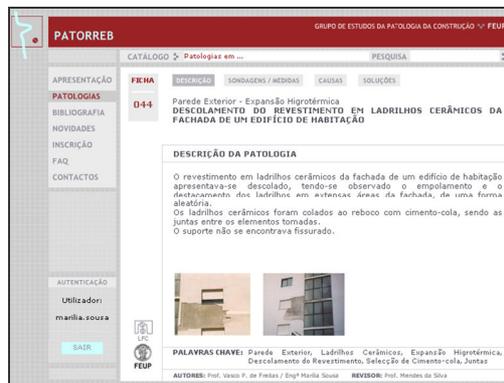
Figura 7 – Campo da ficha correspondente à “descrição da patologia”

A descrição da patologia tem como base a observação visual e o registo fotográfico, de modo a identificar, inequivocamente, a patologia em estudo (Figura 7).

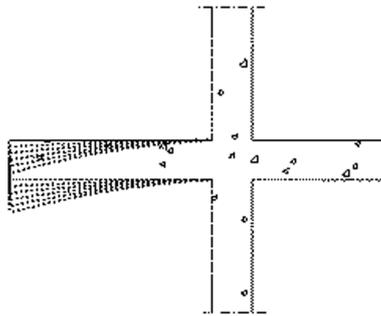
Figura 8 – Esquema de princípio da deformação das consolas

- Uma reflexão sobre a deformabilidade da estrutura de suporte das alvenarias, especialmente no que se refere às consolas (Figura 8). Será que as flechas habitualmente admissíveis são adequadas?

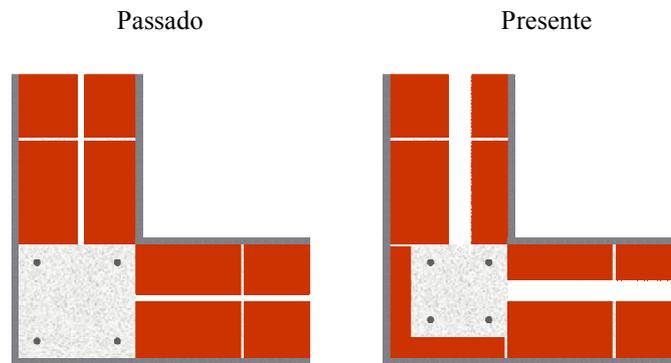
Figura 9 – Evolução da configuração das fachadas

- Uma reavaliação das características das alvenarias. Destaca-se a instabilidade das alvenarias resultante das alterações da sua configuração, devido à correcção das pontes térmicas (Figura 9) e à expansão do tijolo pela influência da temperatura e humidade. Estudos realizados revelaram que as deformações reversíveis de carácter térmico numa parede, sem restrições, são da ordem de 0,2 a 0,3 mm/m e que as expansões irreversíveis do material cerâmico por acção da humidade podem ser superiores a 1 mm/m.

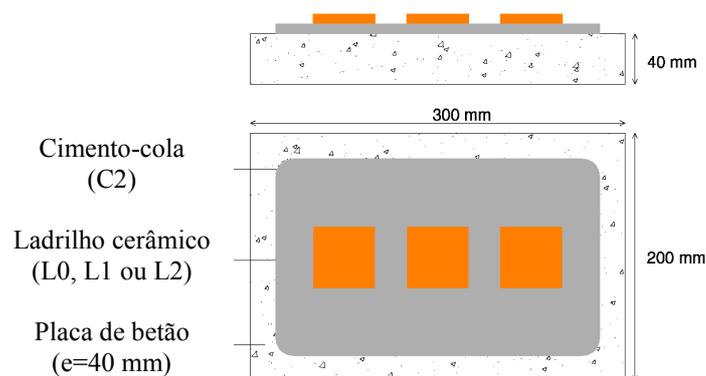
Figura 10 – Configuração das amostras testadas [7]

A aderência dos cimentos-cola é geralmente avaliada no período inicial sendo fundamental o conhecimento das suas características iniciais para a classificação e marcação. Contudo, este conhecimento prévio não indica qual o desempenho do material durante a sua vida útil. Para avaliar o desempenho a longo termo, submeteram-se várias amostras a ciclos de envelhecimento (temperatura, humidade relativa, humedificação e radiação) no Laboratório de Física das Construções – LFC da Faculdade de Engenharia da Universidade do Porto – FEUP. Neste estudo experimental utilizaram-se três tipos de ladrilhos cerâmicos com diferentes porosidades e cimento-cola do tipo C2 e C2S [6]. Nas Figuras 10 e 11 apresentam-se a configuração dos provetes ensaiados [7] e os resultados da variação da tensão de aderência em função do número de ciclos de envelhecimento acelerado, para o cimento-cola do tipo C2.

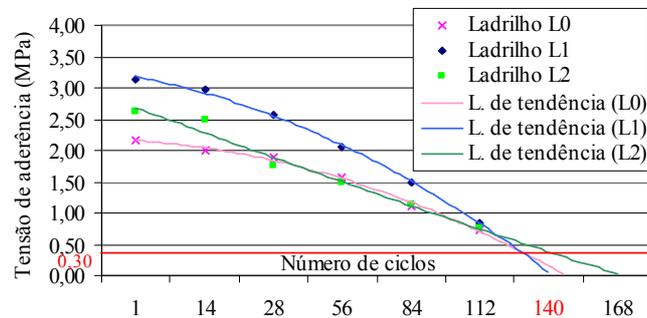
Figura 11 – Variação de tensão de aderência durante os ciclos de envelhecimento em função do ladrilho para o cimento-cola C2 [7]

A diminuição da tensão de aderência inicial é enorme ao fim de alguns ciclos o que evidencia que muitas das patologias que se verificam podem ter origem na degradação das propriedades mecânicas dos cimentos-cola ao longo do tempo. O dimensionamento e o projecto dos sistemas de revestimento com ladrilhos cerâmicos de fachadas é complexo, mas só assim será possível evitar patologias.

Estudos experimentais realizados no Laboratório de Física das Construções – LFC, com o objectivo de avaliar o desempenho de diferentes tipos de cimento-cola ao longo da sua vida útil, permitiram concluir que o desempenho face à tensão de aderência diminui muito significativamente ao fim de alguns ciclos de envelhecimento acelerado. A título de exemplo, mostram-se os resultados obtidos para a variação da tensão de aderência de 3 tipos de ladrilhos colados com um cimento-cola do tipo C2 em função do número de ciclos de envelhecimento acelerado.
