Reabilitação da torre sineira da Igreja velha de Vila Nova da Palhaça

Ficha técnica

Igreja Museu da Palhaça, Vila Nova, Palhaça

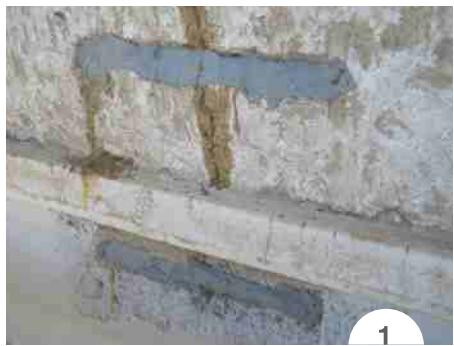
1

Foto 1. Aplicação do Sistema MAPEWRAP.

lavado a jacto de água. Após estes trabalhos de limpeza, passamos à reabilitação propriamente dita com a selagem das fendas existentes com aplicação de grampos de ferro e aplicação de MAPEWRAP 11, estuque epoxídico bicomponente de consistência tixotrópica para a regularização de superfícies em betão, e MAPEWRAP 31.

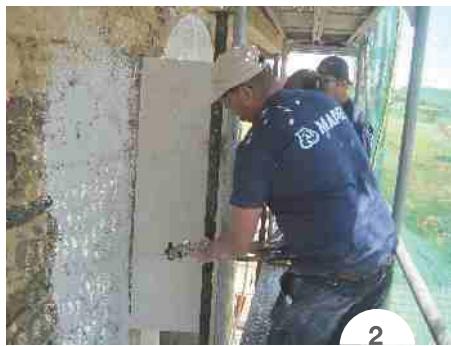
2

Foto 2. Projeção do MAPE-ANTIQUE RINZAFFO.

Para a reabilitação da alvenaria da antiga torre foi utilizado o sistema MAPE-ANTIQUE, com os seguintes produtos: MAPE-ANTIQUE RINZAFFO, argamassa de salpico transpirante aplicada como primeira camada para preparar a superfície a receber o reboco MAPE-ANTIQUE MC, argamassa para rebocos desumidificantes macroporosos, resistente aos sais à base de cal e ECO-POZOLANA.

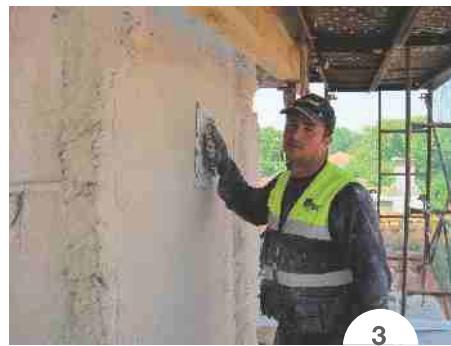
3

Foto 3. Aplicação do MAPE-ANTIQUE MC.

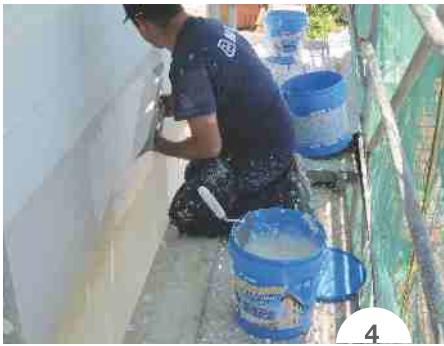
4

Foto 4. Acabamento com o SILEXCOLOR TONACHINO.

Para o acabamento o sistema indicado pelos técnicos da Mapei foi o SILEXCOLOR à base de silicatos. Primeiro foi aplicado o primário SILEXCOLOR PRIMER para a preparação do suporte e de seguida para o acabamento areado foi utilizado o SILEXCOLOR TONACHINO. Graças a esta intervenção a Igreja da Palhaça caracterizará o território desta freguesia para o próximo futuro.
