**Casa-Museu Afonso Lopes Vieira**, São Pedro de Moel

**Período de intervenção:** 2015/2016

**Intervenção Mapei:** fornecimento de produtos para a reabilitação de fachadas, e produtos para o acabamento mural.

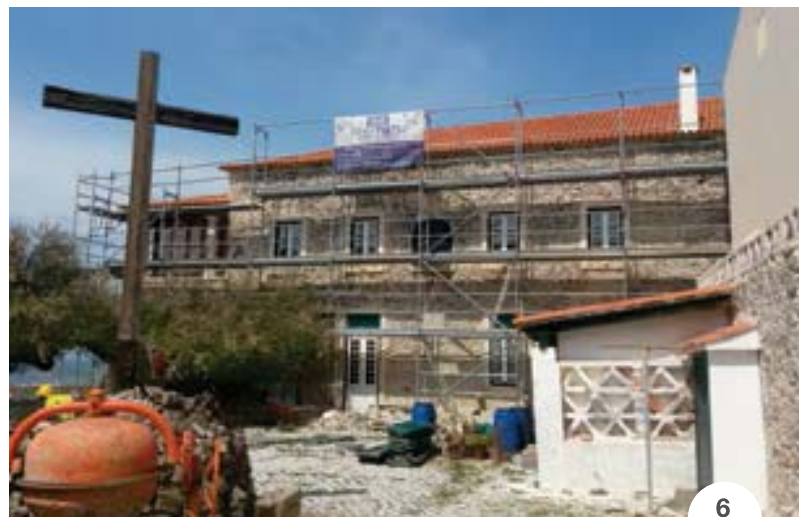
**FOTO 3.** Pormenores do edifício antes da intervenção.

**FOTO 4.** Pormenores do edifício depois da intervenção.

de cimento, mais areia para preencher as grandes lacunas que se formaram durante a operação de picagem. Após dois dias, foi realizado um chapisco com MAPE-ANTIQUÉ RINZAFFO, uma argamassa pré-misturada resistente aos sais e isenta de cimento que se aplica sobre suportes em pedra ou tijolo antes de executar rebocos desumidificantes da linha MAPE-ANTIQUÉ. O reboco foi então realizado com MAPE-ANTIQUÉ MC, uma argamassa para realizar rebocos desumidificantes macroporosos, resistente aos sais, à base de cal e Eco-Pozolana. Para o acabamento final recorreu-se à linha SILEXCOLOR, devido a sua elevada transpirabilidade. Neste caso como primário de aderência foi aplicado SILEXCOLOR PRIMER e SILEXCOLOR PITTURA, uma tinta de proteção e decoração transpirável à base de silicato.

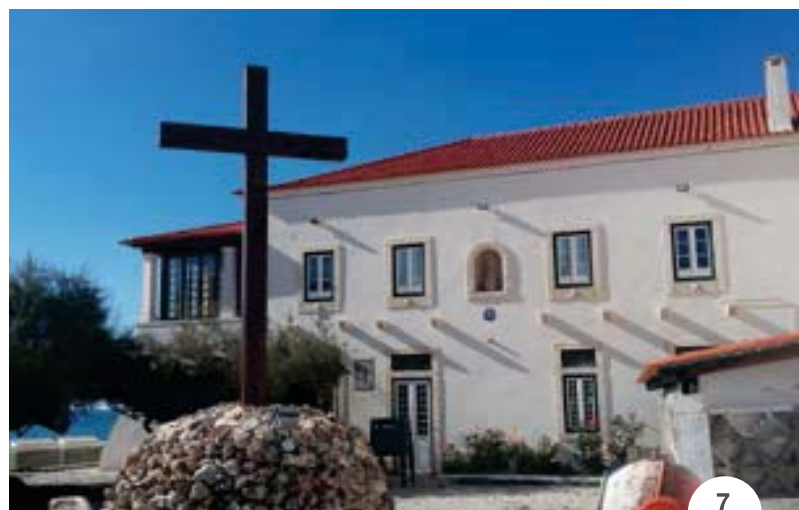
**FOTO 6.** Pormenores do edifício antes da intervenção.

**FOTO 7.** Pormenores do edifício depois da intervenção.

**FOTO 5.** O acabamento foi realizado com SILEXCOLOR PRIMER e SILEXCOLOR PITTURA
